Archeologische prospectie aan de Paardenmarkt 34-36 te Antwerpen

AS Rapportage 2011-05

Versie 1.1 - 2011-04-04

In opdracht van L.I.F.E. nv, Scheldestraat 9, 2000 Antwerpen

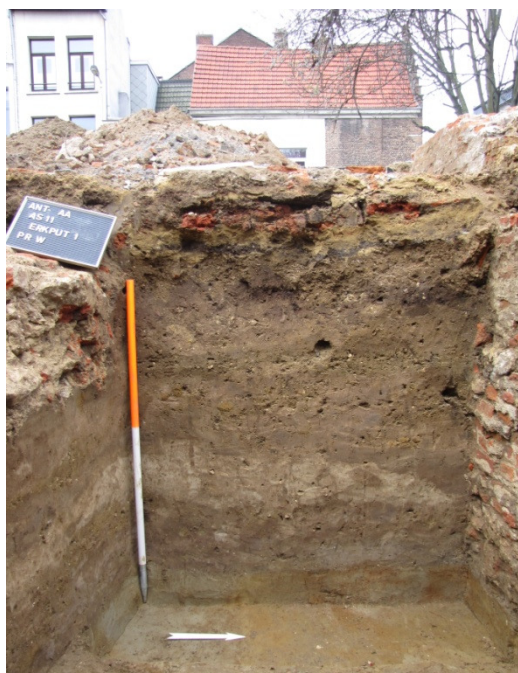
Afb. 4: Werkput 1: westelijk profiel

lijk (1 en 2), een zuidelijk en een oostelijk profiel. Enkel het oostelijk profiel in deze werkput geeft een volledig profiel vanaf het huidige loopvlak tot op de moederbodem (Afb. 6). Dat het de moederbodem betreft werd bevestigd door een boring die zowel in Werkput 1 als in Werkput 2 werd uitgevoerd.

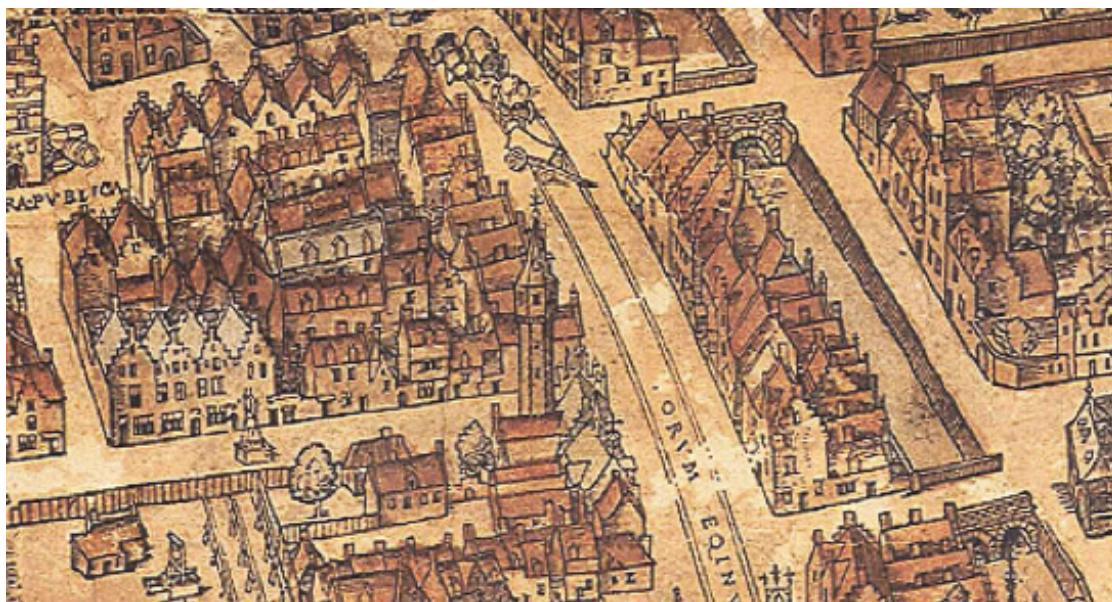
Afb. 10: Detail uit het plan van Vigilius Bononiensis (1565) met de weergave van een pagaddertoren op de hoek van de Venusstraat en de Paardenmarkt

Naast en achter de kapel bevonden zich twee gebouwen. Een eerste gebouw behoorde toe aan het ambacht der smeden en een tweede, het 'Hooghuis' genaamd, stond op de hoek met de Venusstraat stond (Philippen 1941). Op de kaarten van Virgillius Bonomisis (1565, Afb. 10) en J. Hoefnaegel (1598, Afb. 12) staat op de locatie van het projectgebied een grote woning met paggertoren afgebeeld. Op de kaart van Joan Bleau (1649) komt deze toren echter niet meer voor. (Afb. 11).

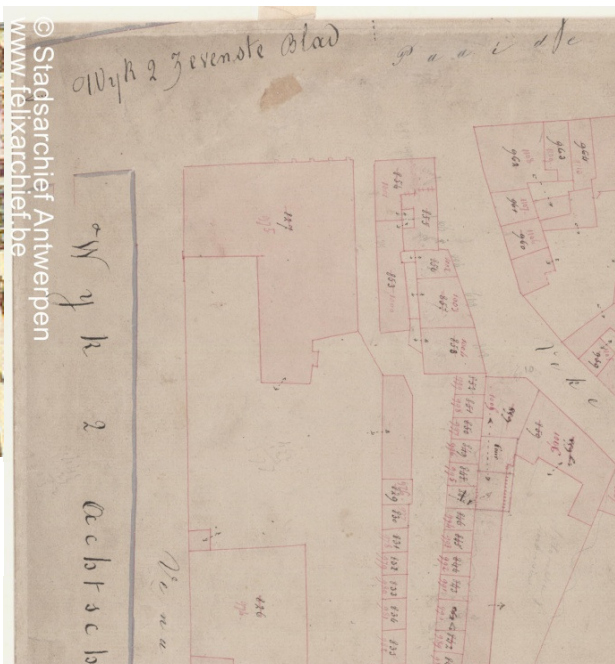
Afb. 13: Detail uit het primitief kadaster zoals opgetekend door Vreven (1823-1824)

Op de Ferrariskaart (ca 1770) wordt de kapel op een verkeerd bouwblok, rechts van het juiste, gesitueerd (Afb. 8). Op het primitief kadaster uit 1823-1824 wordt het Godshuis met aanhorigheden weergegeven (Afb. 13). Deze kadasterkaart vormde de basis voor het uitzetten van de proefputten.

Op het primitief kadaster uit 1824 (Afb. 13) en op de plattegrond van Scheepers uit 1886 (Afb. 18) is op het te onderzoeken bouwblok een L-vormig gebouw te zien. Mogelijk gaat deze L-vorm terug op het voormalige Godshuis.

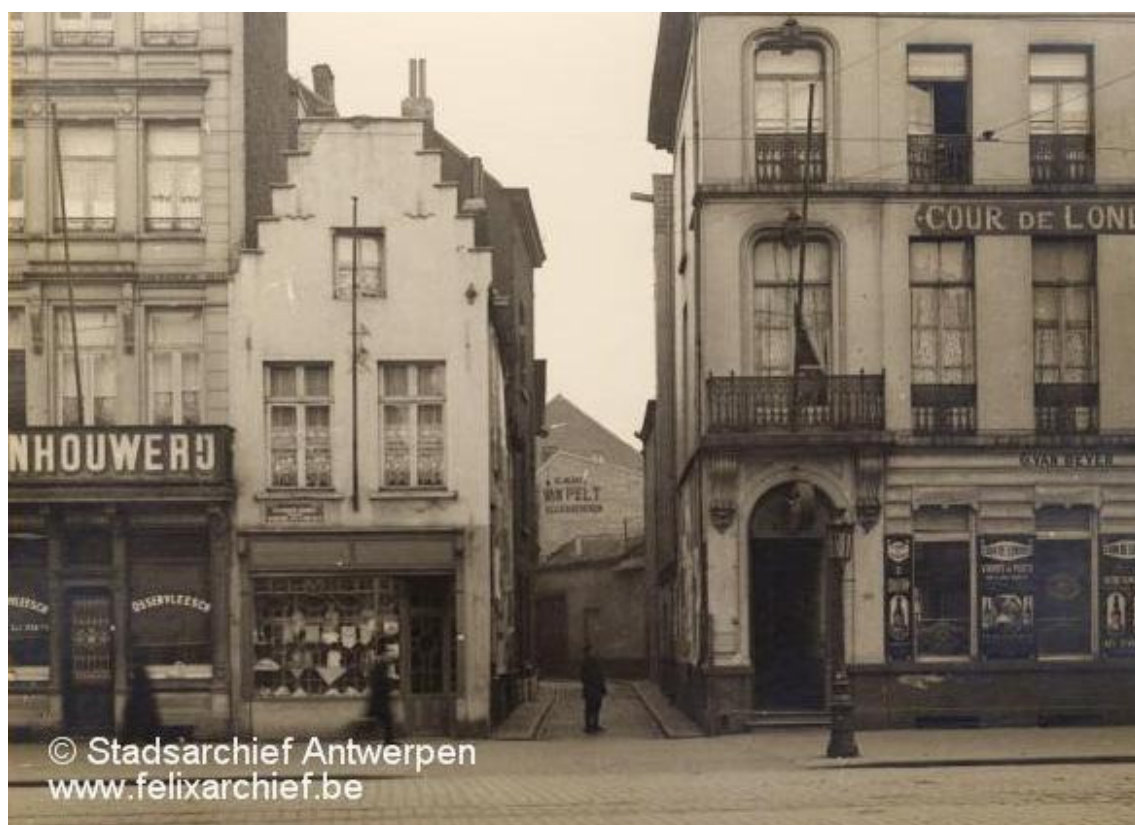
Afb. 14: Niet gedateerde foto met rechts het 'Cour de Londres' (Felixarchief Antwerpen, sa444218)

De Sint-Eligiuskapel bleef in functie tot in 1797. Na de sloop van de kapel in 1857 kwam er het kofiehuis 'Cour de Londres' met een eenvoudige bepleisterde voorgevel en op de hoek een rondboogdeur met erboven een balkon (Afb. 14).

Uit onderzoek blijkt dat het Cour de Londres zeker onderkelderd was. Niet alleen is er een bouwaanvraag uit 1863 voor het plaatsen van een externe keldertrap maar ook zijn er op de foto's (Afb. 14) verschillende keldergaten te zien. Over de achterbouw van het Cour de Londres is weinig geweten dan enkel dat op de

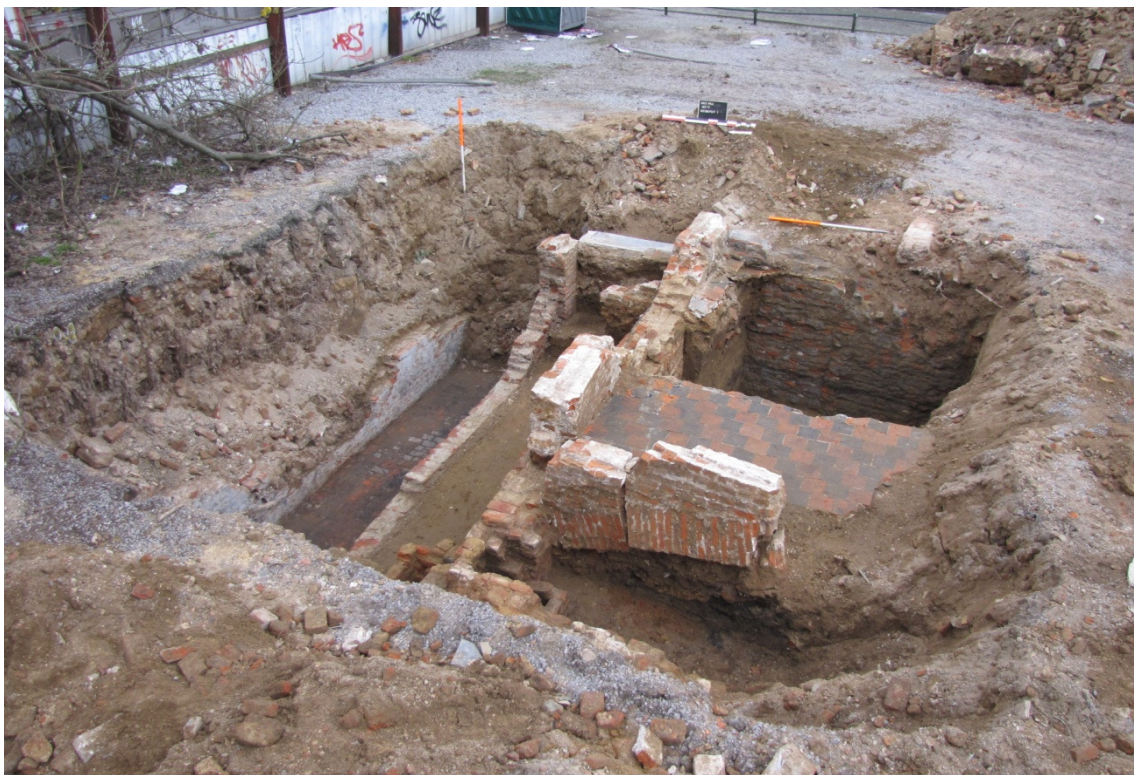
Afb. 20: Overzicht werkput 1

Het was de bedoeling om Werkput 1 uit te graven tussen de Cour de Londres en de inkompartij van het Winterpaleis, maar door gebrek aan duidelijke afmetingen op de plannen is de werkput wellicht net ten westen van deze scheiding uitgegraven. Dit heeft echter geen invloed gehad op de conclusies van dit proefonderzoek.

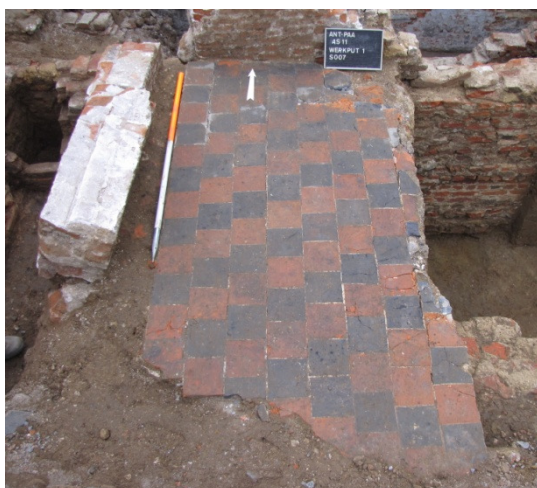
braak van het godshuis herbruikt (zie verder). Hoewel er geen rechtstreeks verband is (dan enkel de aanzet van de verdwenen muur aan de noordelijke rand de vloer) mag met zekerheid aangenomen worden dat bij deze muur vloer S007 hoort. Deze vloer bestaat uit rode en zwarte vierkante tegels van 14 x 14 x 2 cm gelegd in een ruitpatroon (Afb. 22 en 23). Op basis van het patroon in de vloer en de noordelijke muurzijde, kan een reconstructie gemaakt worden van de vloer (Afb.20). Van de vloer bleef enkel het noordwestelijke kwart en een rij tegels langsheen muur S004 bewaard. Zowel in het oosten als in het zuiden is de vloer uitgebroken. Het vloerpatroon is typisch voor de 16^{de} en de 17^{de} eeuw.

Afb. 22: Vloer S007 in situ

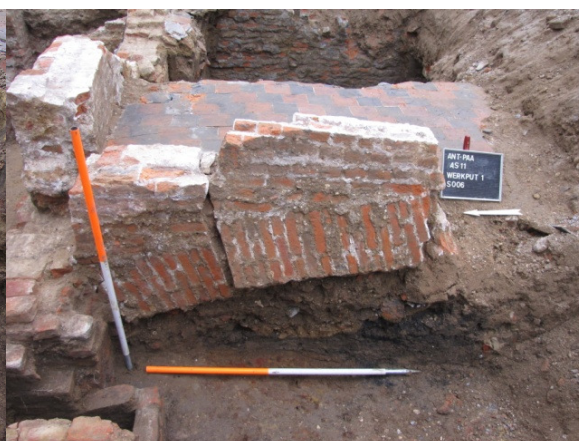
Afb. 25: Sparboog muur S004

Bij de afbraak van het godshuis werd een funderingsmuur S004 herbruikt. Hierop kwam een bakstenen muur (in verschillende baksteenformaten met een wit-grijze mortel). Met een licht afwijkende oriëntatie.

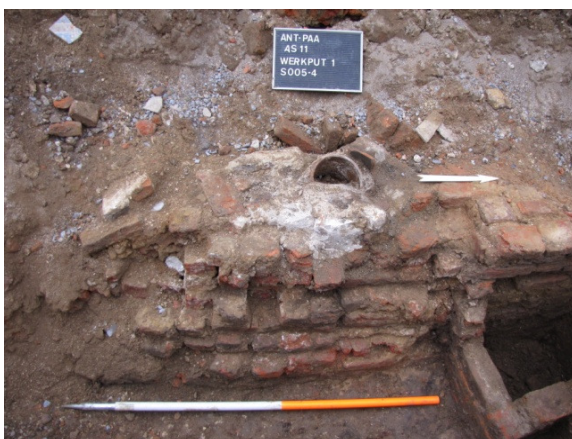
Aan de westzijde van de proefput werden een stortgat en een rood aardewerken afvoerbuis teruggevonden, behorend bij beerput S005 (Afb. 24). De beerput zelf situeert zich ten westen van de proefput. De bakstenen van het stortgat (diverse formaten) zijn gevoegd met een gele kalkmortel, vergelijkbaar met de oudste fase van muur S004. De beerput behoort mogelijk tot twee bouwfasen, verwijzend naar de afvoerbuis ten zuiden van het stortgat (Afb. 23).

Afb. 23: Aardewerken buis beerput S005

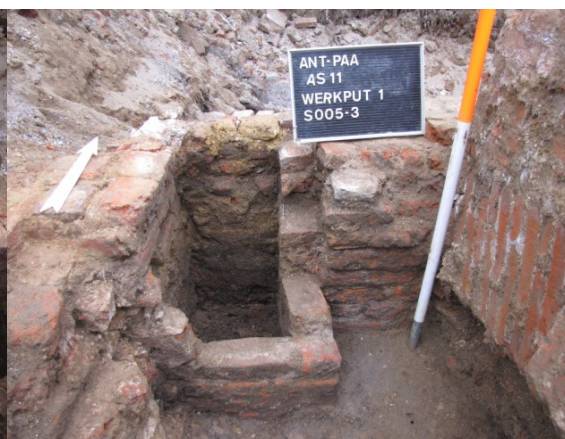
Afb. 24: Stortgat beerput S005

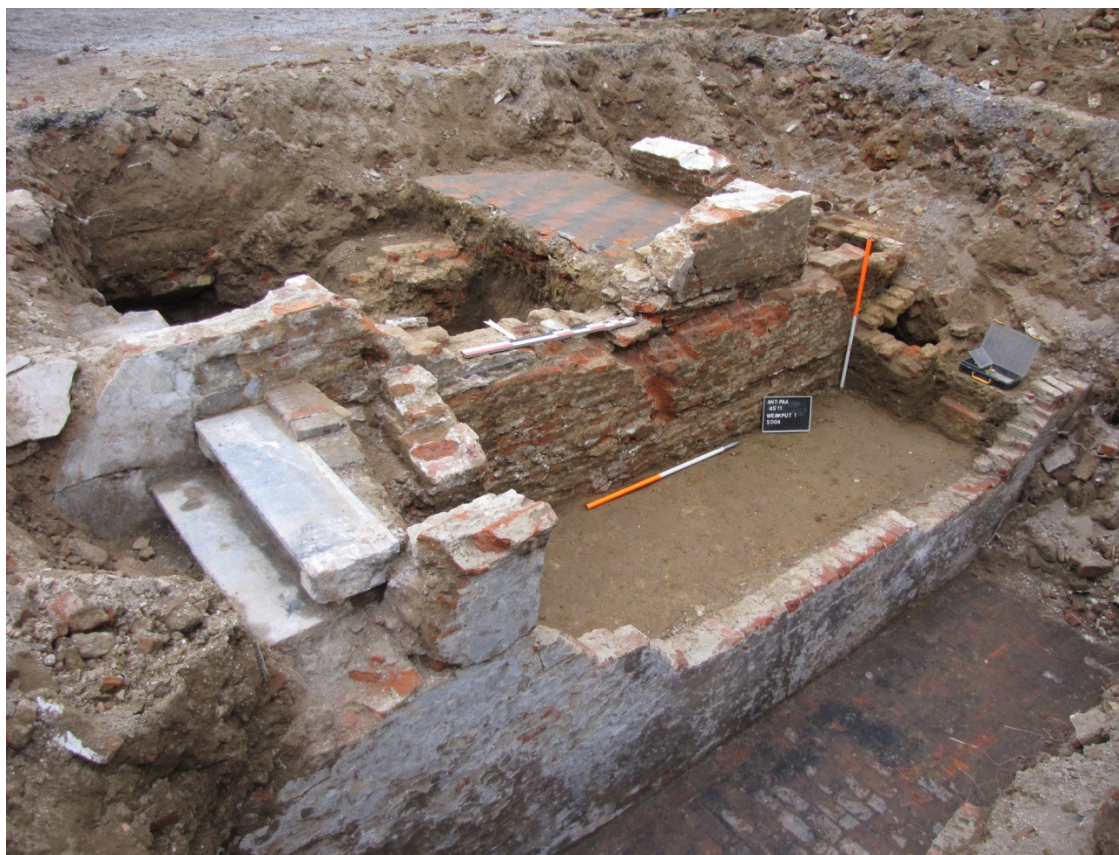
Afb. 27: Werkput 1 met op de voorgrond kelder S001, centraal muur S004 en achteraan vloer S007

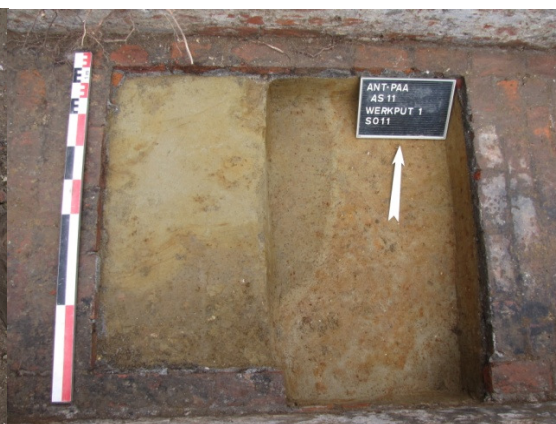
De moerbodem werd enkel bereikt in de zuidoostelijke hoek van de proefput. De moederbodem bevindt zich bijna twee meter onder het huidige loopvlak. In de moederbodem werd één grondspoor opgetekend (S012). Het betreft een cirkelvormig spoor bestaande uit grijs zand. Het spoor heeft een diameter van 38 cm en bevat ijzerhoudende spikkels (Afb. 30). Ook in de zone waar de vloer van de kelder is uitgebroken kon de moederbodem worden aangesneden. Hier werd een natuurlijk grondspoor aangetroffen (S011) dat slechts deels kon worden opgetekend.

Afb. 30: Natuurlijk spoor S011

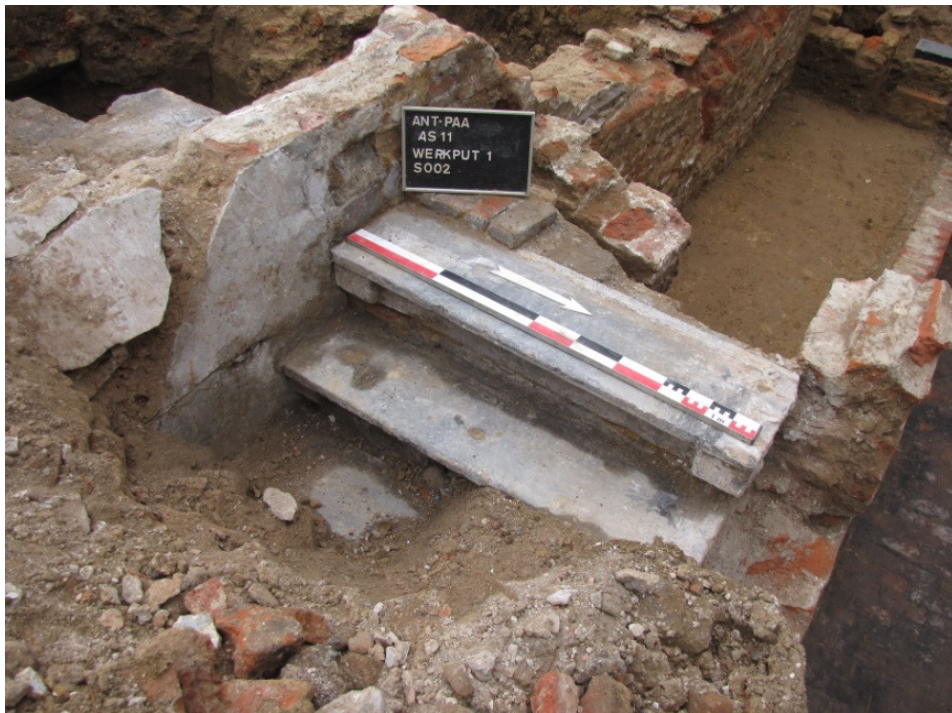
Afb. 29: Restant van trap S002

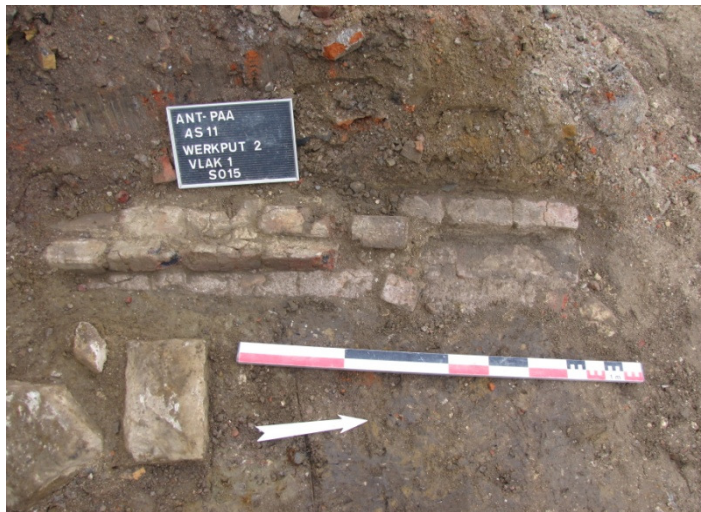
Afb. 31: Bakstenen afvoerkanal S015 en zandstenen blokken S016

ook mosselschelpen aangetroffen. De sporen verdwijnen in de oostelijke putwand (Afb. 6). In de zuidelijke zone van de proefput werd een afvoerkanal teruggevonden (S015), opgebouwd met rode bakstenen (18 x 7,5 x 4 cm) met een grijs-zwarte kern, vermoedelijk herbruikte bakstenen. Naast dit riooltje werden er drie losse zandstenen blokken aangetroffen (S016) (Afb. 31). De functie of betekenis van deze zandstenen is niet achterhaald, maar ze vertonen wel duidelijk bewerkingssporen. Nog in dit vlak werd in S013 een restant van een muurtje aan-

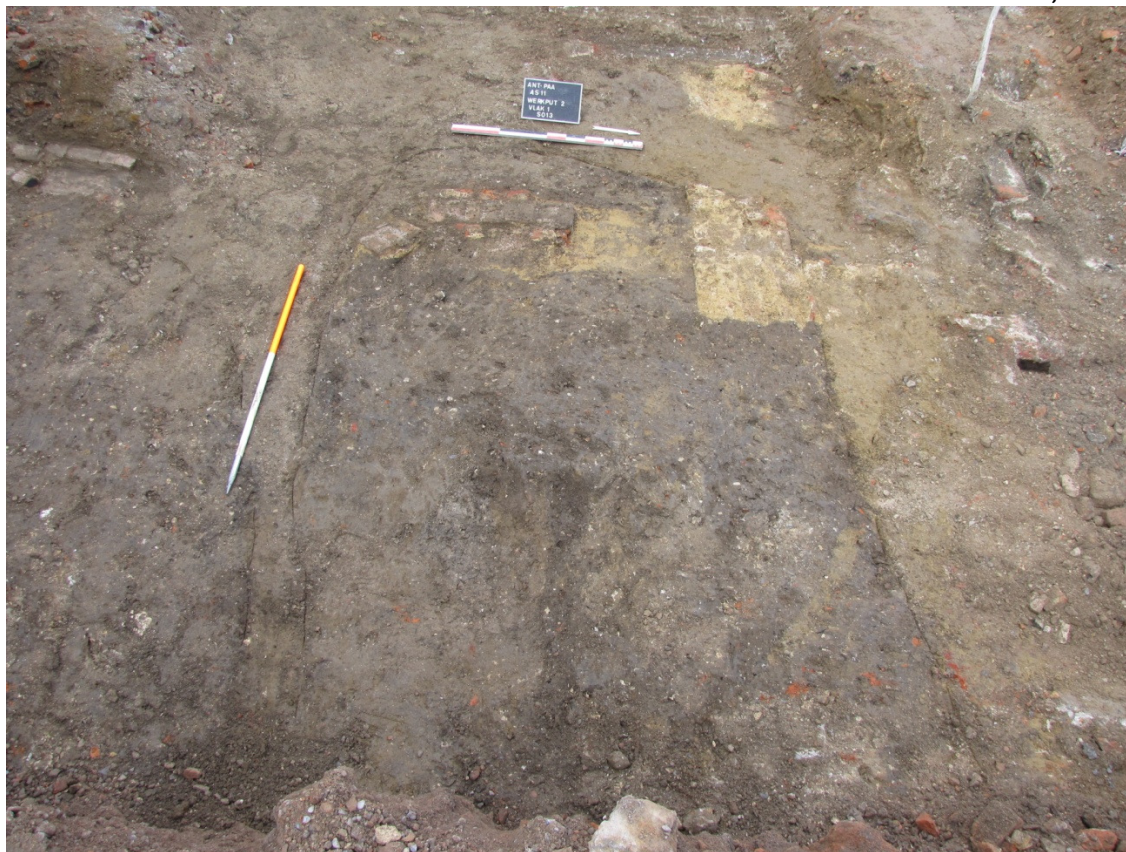
In het totaal werden in deze proefput drie stratigrafische vlakken aangelegd. Een eerste vlak werd aangelegd op een diepte van ca. 80-100 cm onder het huidige loopniveau waarbij een dik puinpakket werd verwijderd. In dit eerste vlak werden er naast enkele muurstructuren (zie verder) ook twee sporen/lagen opgetekend (S013 en S014) (Afb. 33). Beide sporen bestaan uit donkerbruin-grijs zand en bevatten voornamelijk houtskool, baksteen en mortel. In S013 werden

Afb. 30: Werkput 2, vlak 1 met centraal S013

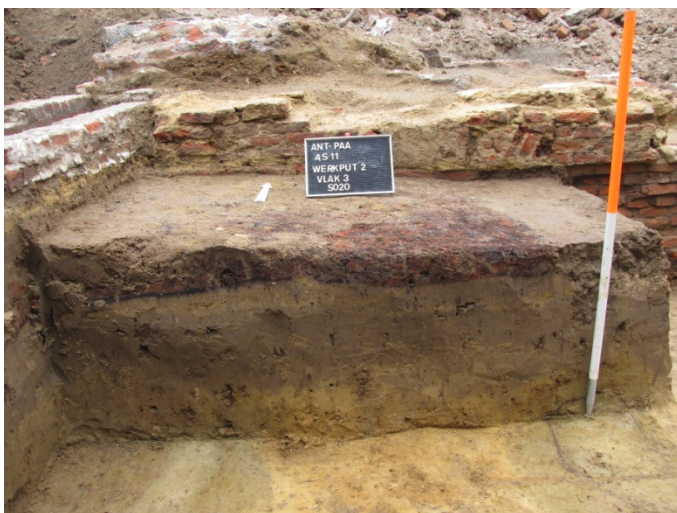
Afb. 36: Coupe van brandlaag (Vlak 2 naar Vlak 3)

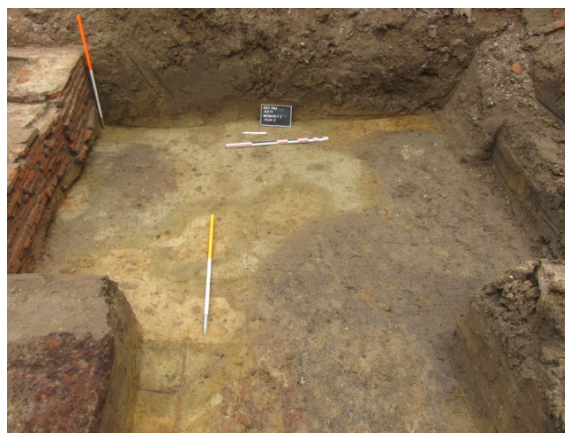
Afb. 32: : Grondsporen in moederbodem (Vlak 3)

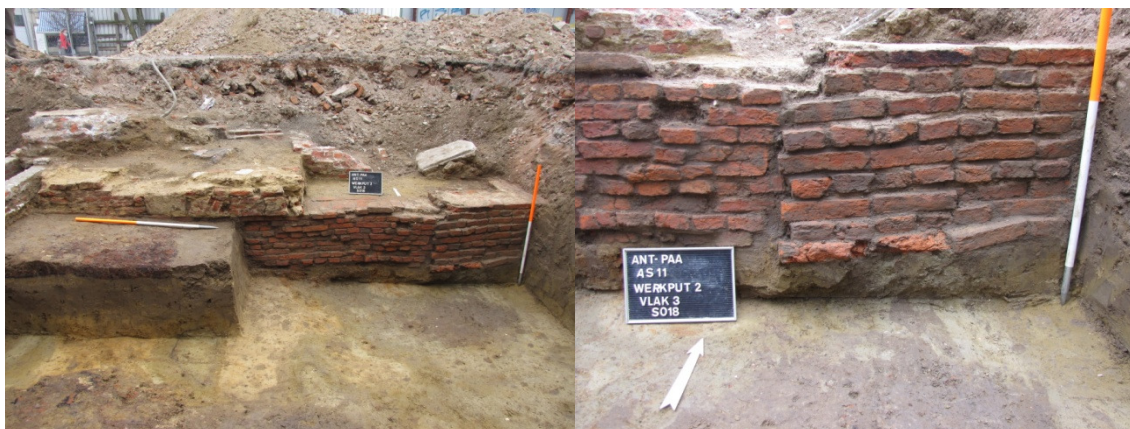
Afb. 40: O-W muur So18

Afb. 39: Detail bouwnaad in muur So18

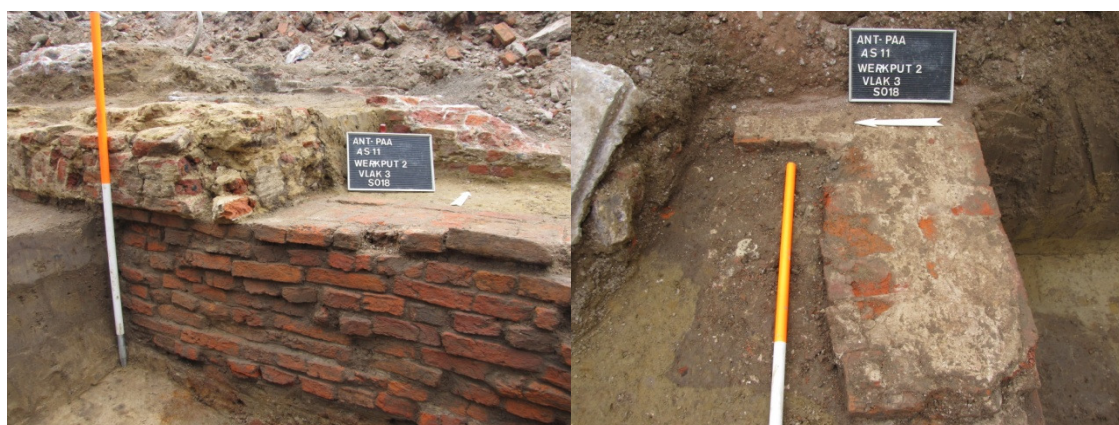
Afb. 38: Onderste deel muur So18

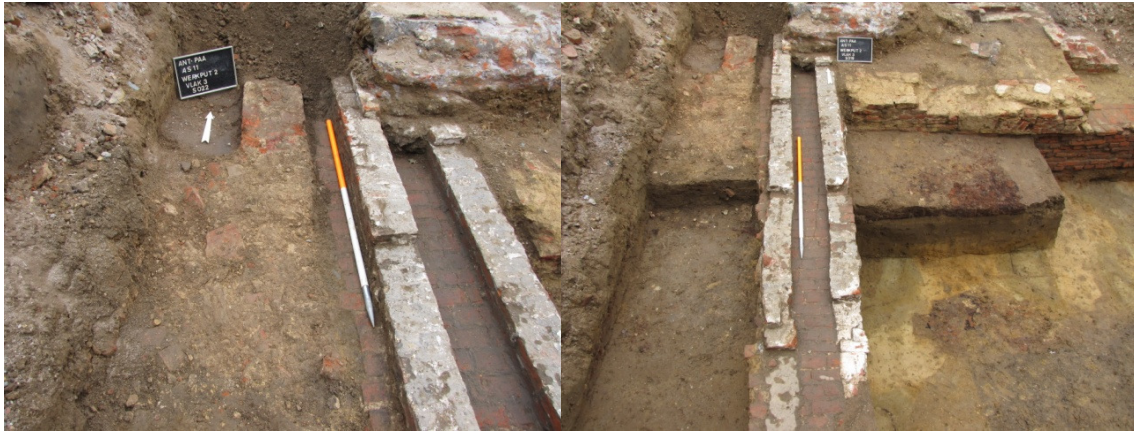
Beide muren worden echter doorsneden door een recent rioolsysteem (So19) (Afb. 43) noord-zuid lopend rioolsysteem, opgebouwd met rode bakstenen (16 x 7,5 x 4 cm) en witte cement.

Afb. 43: N-Z muur met uitbraakspoor (S022)

Afb. 42: S019: recent rioolsysteem

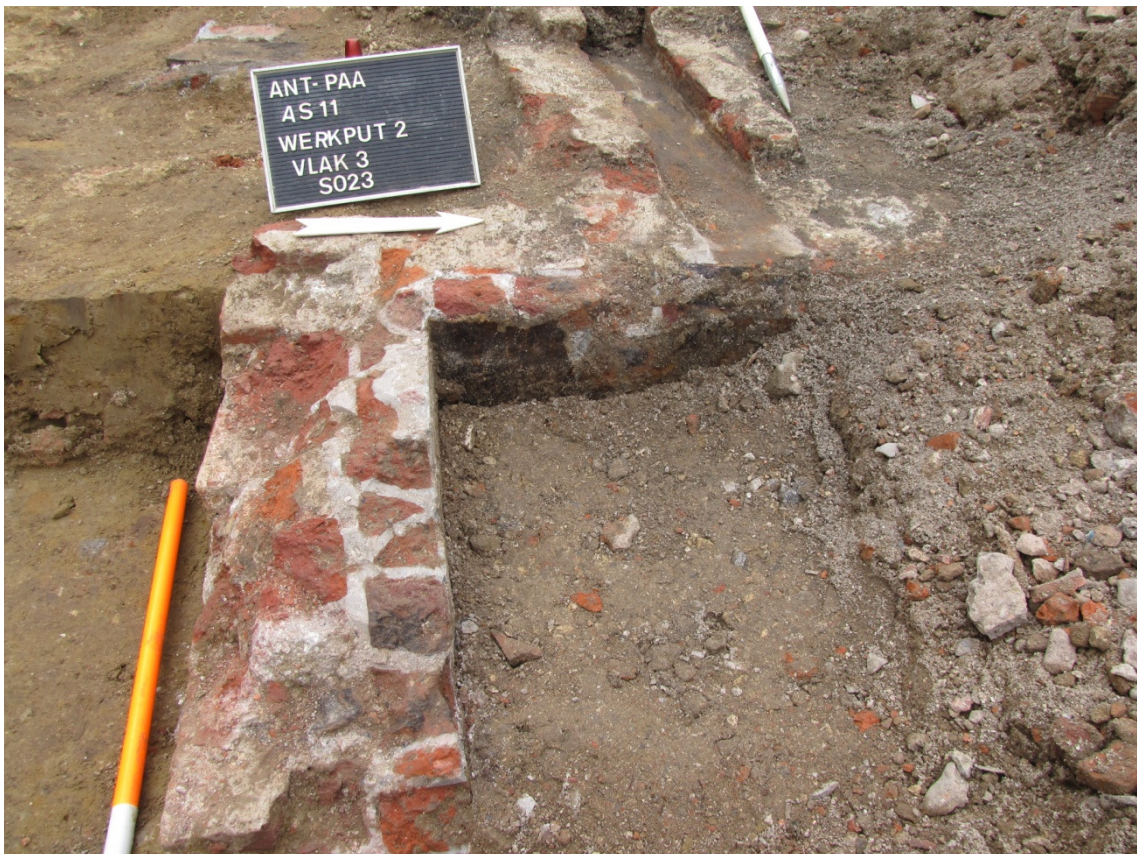
Tot slot werd er in de noordwestelijke hoek van de proefput een recente beerput aangetroffen (S023), met bijbehorend toevoerkanaaltje (Afb. 44). Deze beerput heeft een noord-west oriëntatie en bevindt zich nog grotendeels onder de grond. De muren van deze beerput zijn opgebouwd met rode bakstenen van diverse formaten, gevoegd met grijze cement. Op de binnenkant van de muren is er beeraanslag op te merken.

Afb. 41: Recente beerput met toevoerkanaal (S023)

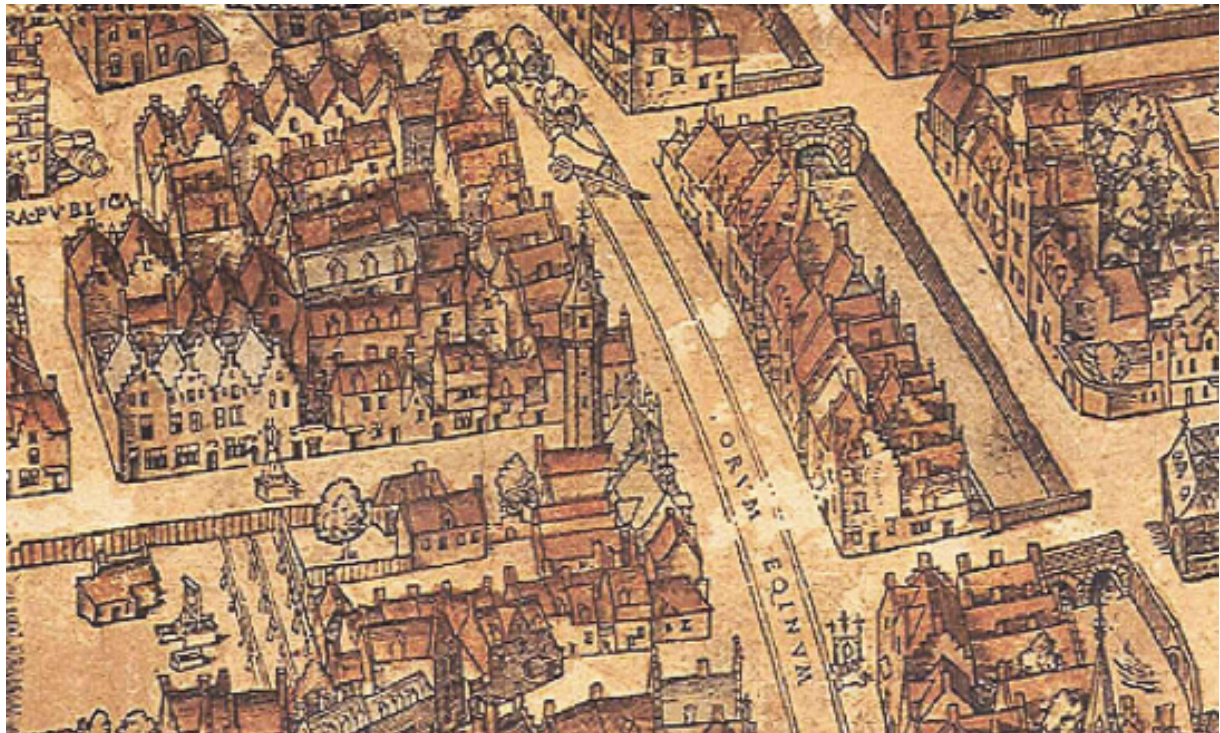
Detail uit het plan van Virgilius Bonomiensis (1565) met een duidelijke afbeelding van een pagaddertoren op de hoek van de Venusstraat en de Paardenmarkt

Op de verschillende kaarten (o.m. deze van Virgilius Bonomiensis uit 1565 en deze van J. Hoefnagel uit 1598) staat op de locatie van het projectgebied een grote woning met pagaddertoren afgebeeld. De grote woning verwijst vermoedelijk naar de Sint-Eligiuskapel en gelieerde bouwstructuren.

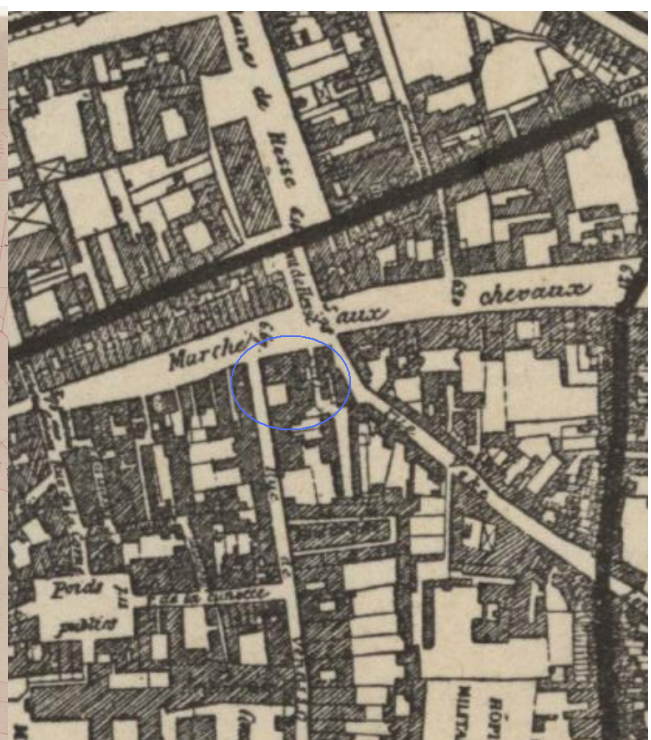
Detail uit de plattegrond van Scheepers (1886) (het noorden ligt bovenaan)

Op zowel het primitief kadaster van Vreven (omstreeks 1823-1824) als een plattegrond van Aloïs Scheepers (1886) is op het te onderzoeken bouwblok een L-vormig gebouw te zien. Mogelijk gaat deze L-vorm terug op het voormalige godshuis.

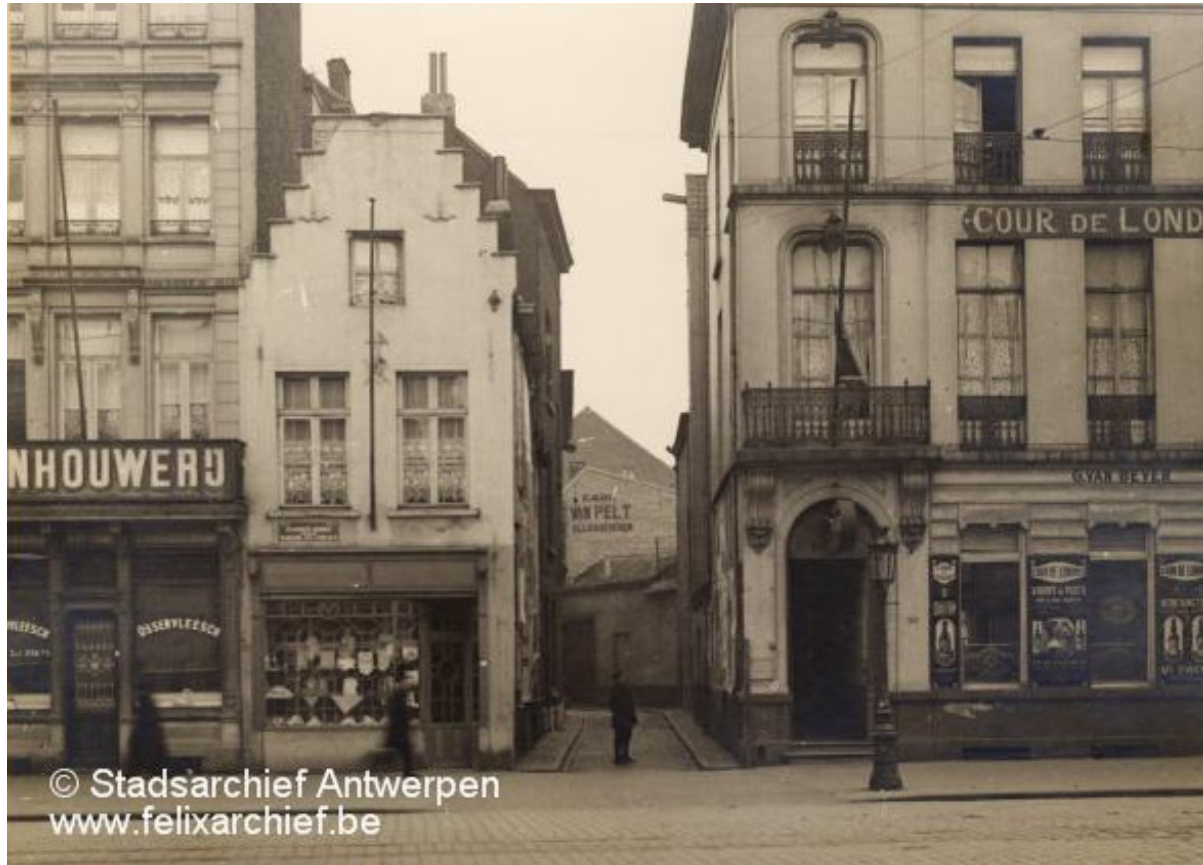
Niet gedateerde foto met rechts het 'Cour de Londres' (Felixarchief Antwerpen, sa444218)

Het Cour de Londres was zeker onderkelderd. Niet alleen is er een bouwaanvraag uit 1863 voor het plaatsen van een externe keldertrap maar ook zijn er op de foto verschillende keldergaten te zien. Over de achterbouw is weinig geweten dan enkel dat op de foto te zien is dat achter de voorbouw verschillende aanbouwsels zijn van variërende hoogte.
